**ПАСПОРТ ДОСТУПНОСТИ**  
**объекта социальной инфраструктуры –**  
**Муниципального учреждения**  
**«Комплексный центр социального**  
**обслуживания населения»**  
**Чебаркульского муниципального района**  
**Челябинской области**

Адрес объекта:  
456440, г. Чебаркуль, ул. Карпенко, д. 2.

**ПАСПОРТ ДОСТУПНОСТИ**  
объекта социальной инфраструктуры –  
здания муниципального учреждения  
«Комплексный центр социального обслуживания населения»  
Чебаркульского муниципального района Челябинской области

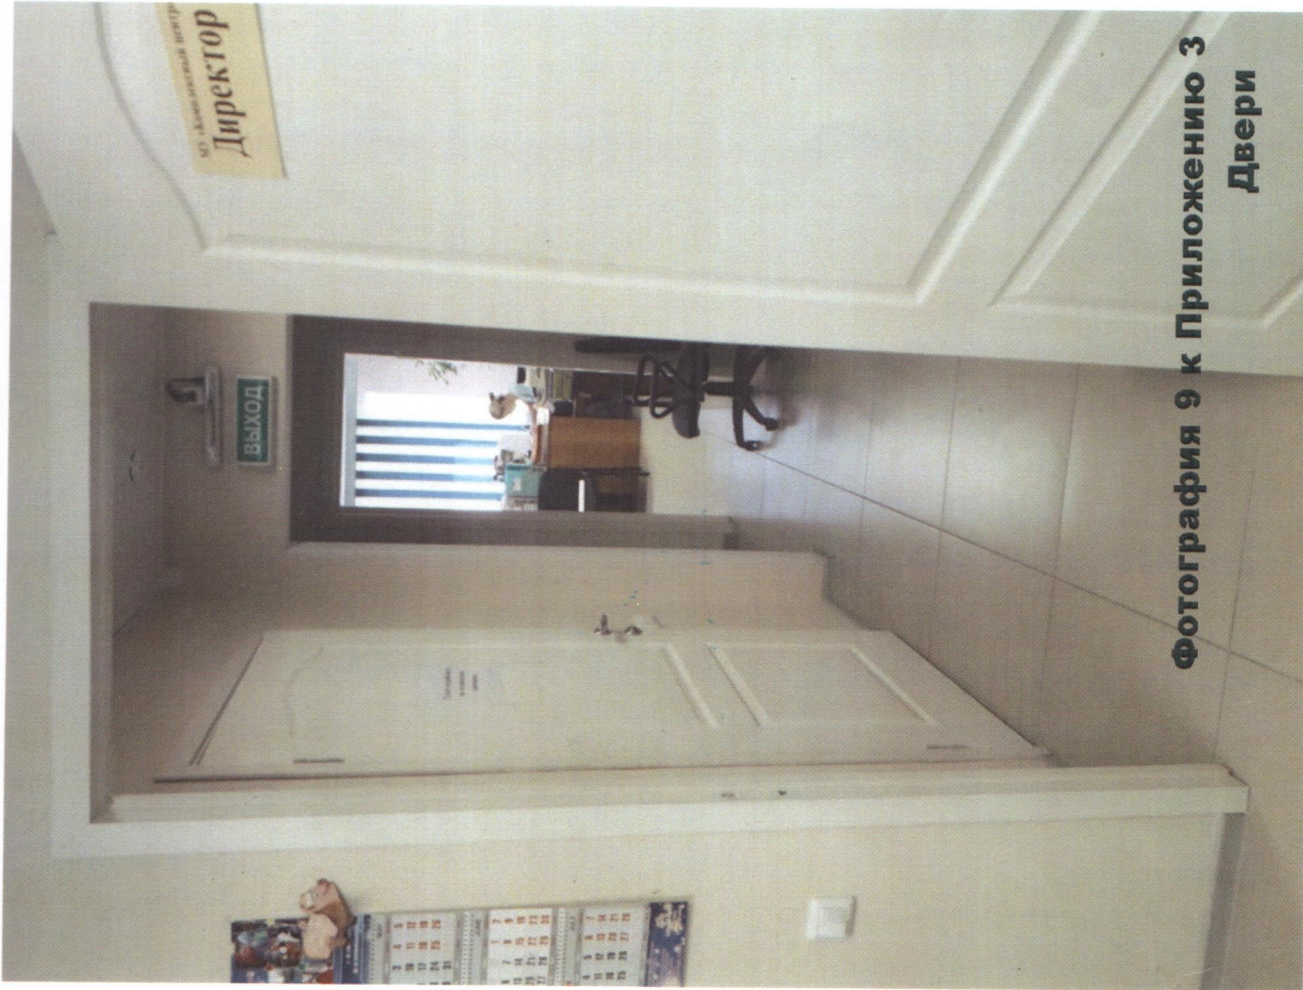
**Фотография 9 к Приложению 3**  
**Двери**

Путь (пути) движения внутри здания (в т.ч. пути эвакуации) **«ВРЕМЕННО НЕ ДОСТУПНЫ»** для инвалидов по зрению и **«ДОСТУПНЫ УСЛОВНО»** для других категорий инвалидов.

Необходимо согласование работ со специалистами по установке информационной поддержки МГН, предупреждающих тактильно-контрастных указателей, индивидуальное решение с ТСР - оборудование тифло и сурдо аппаратурой на путях движения в здании (в том числе на путях эвакуации), организация работ по совершенствованию системы эвакуации.

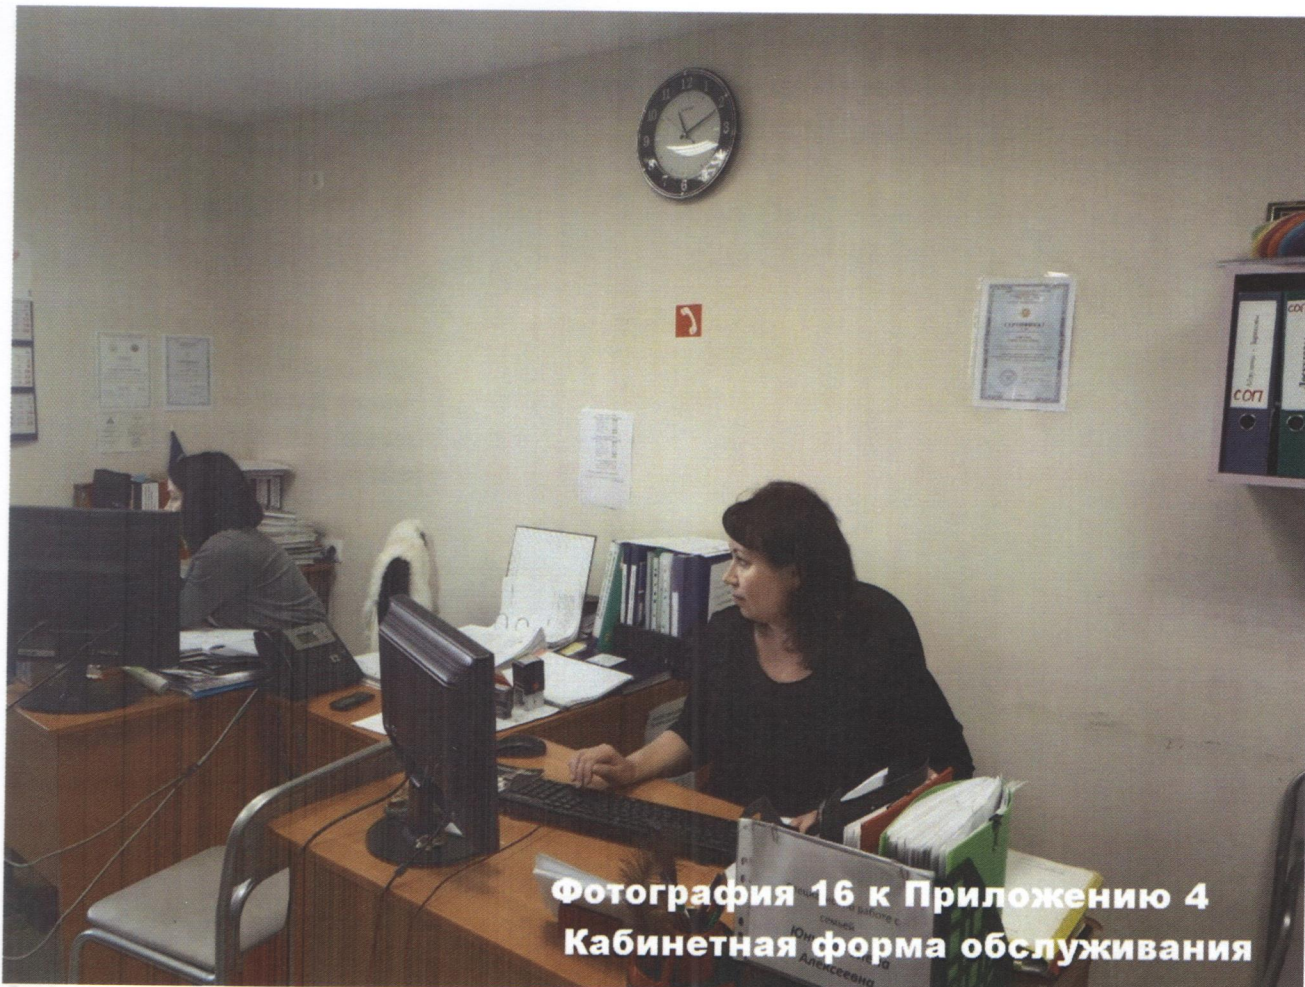
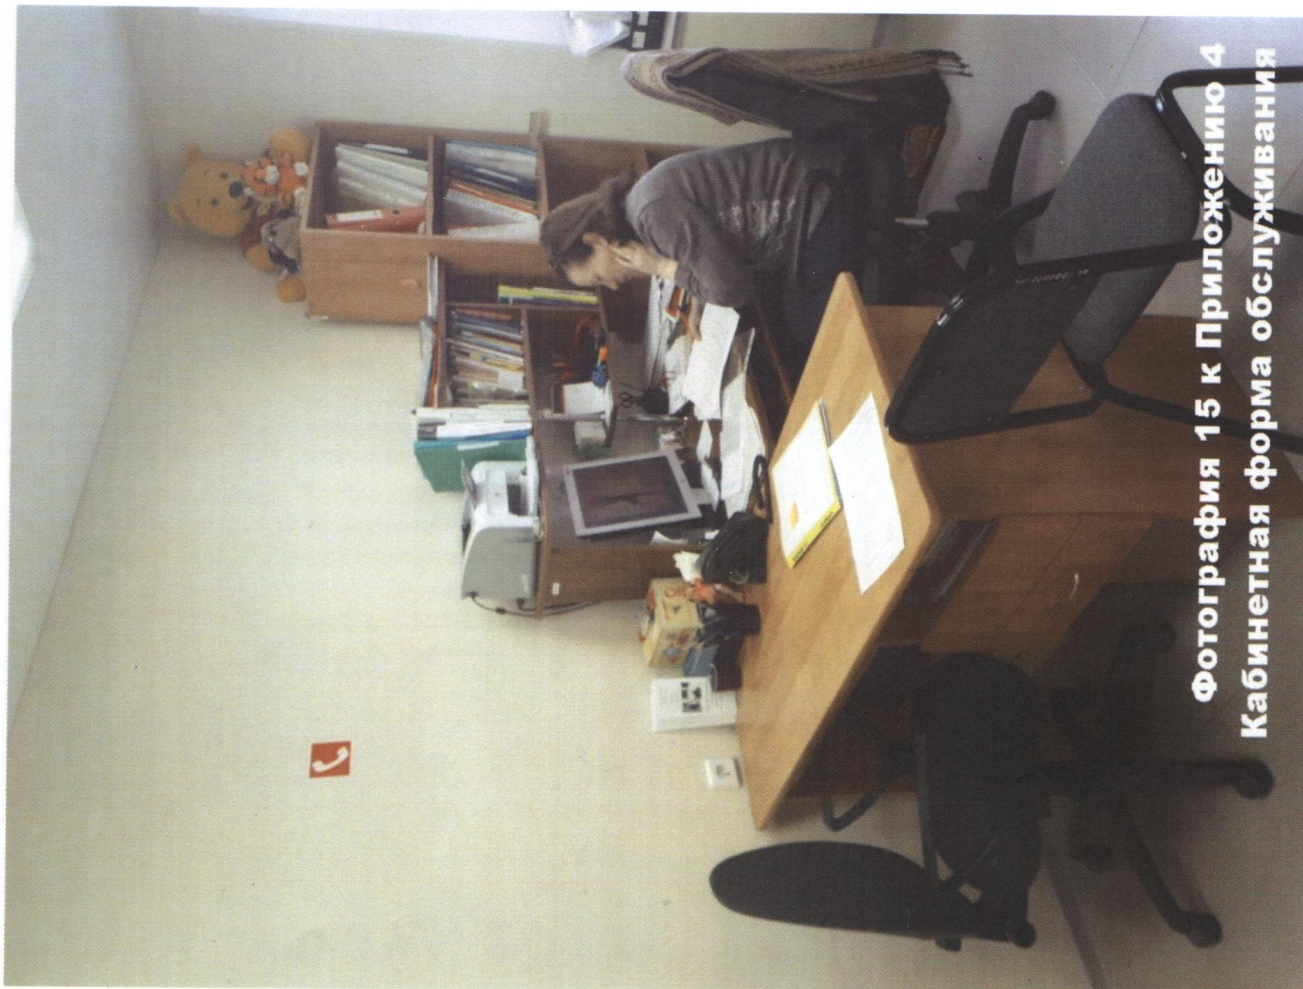
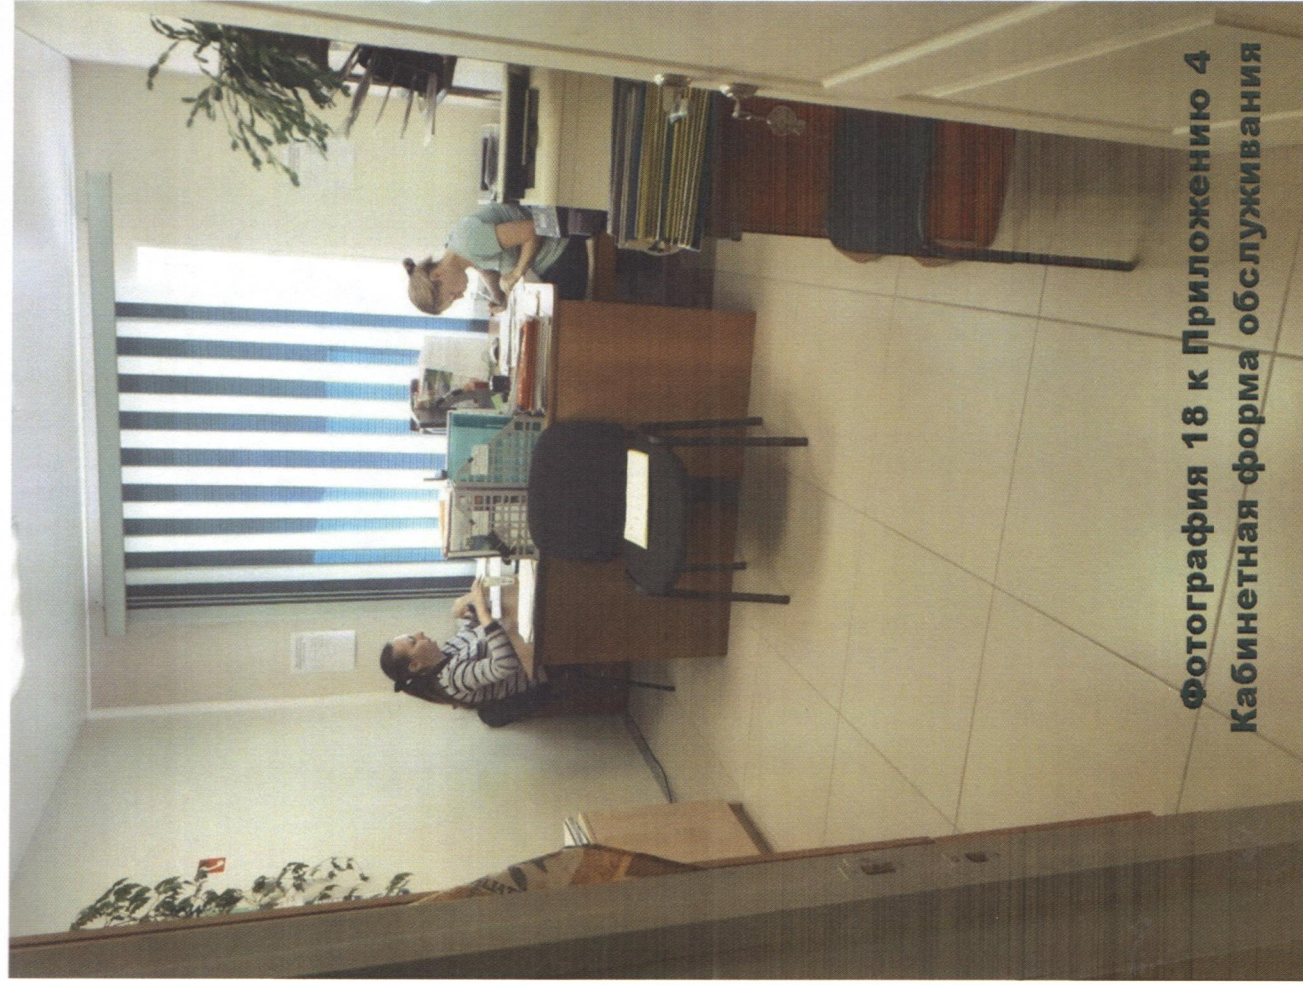
**Фотография 16 к Приложению 4  
Кабинетная форма обслуживания**

**Фотография 15 к Приложению 4  
Кабинетная форма обслуживания**

**Фотография 18 к Приложению 4  
Кабинетная форма обслуживания**

- установка информационных указателей для доступности (тифло и сурдо),
- установка эргономичных ручек на дверях кабинетов

2. Индивидуальное решение с ТСП для создания доступности инвалидов по зрению, слуху и инвалидов-колясочников в рабочие зоны.

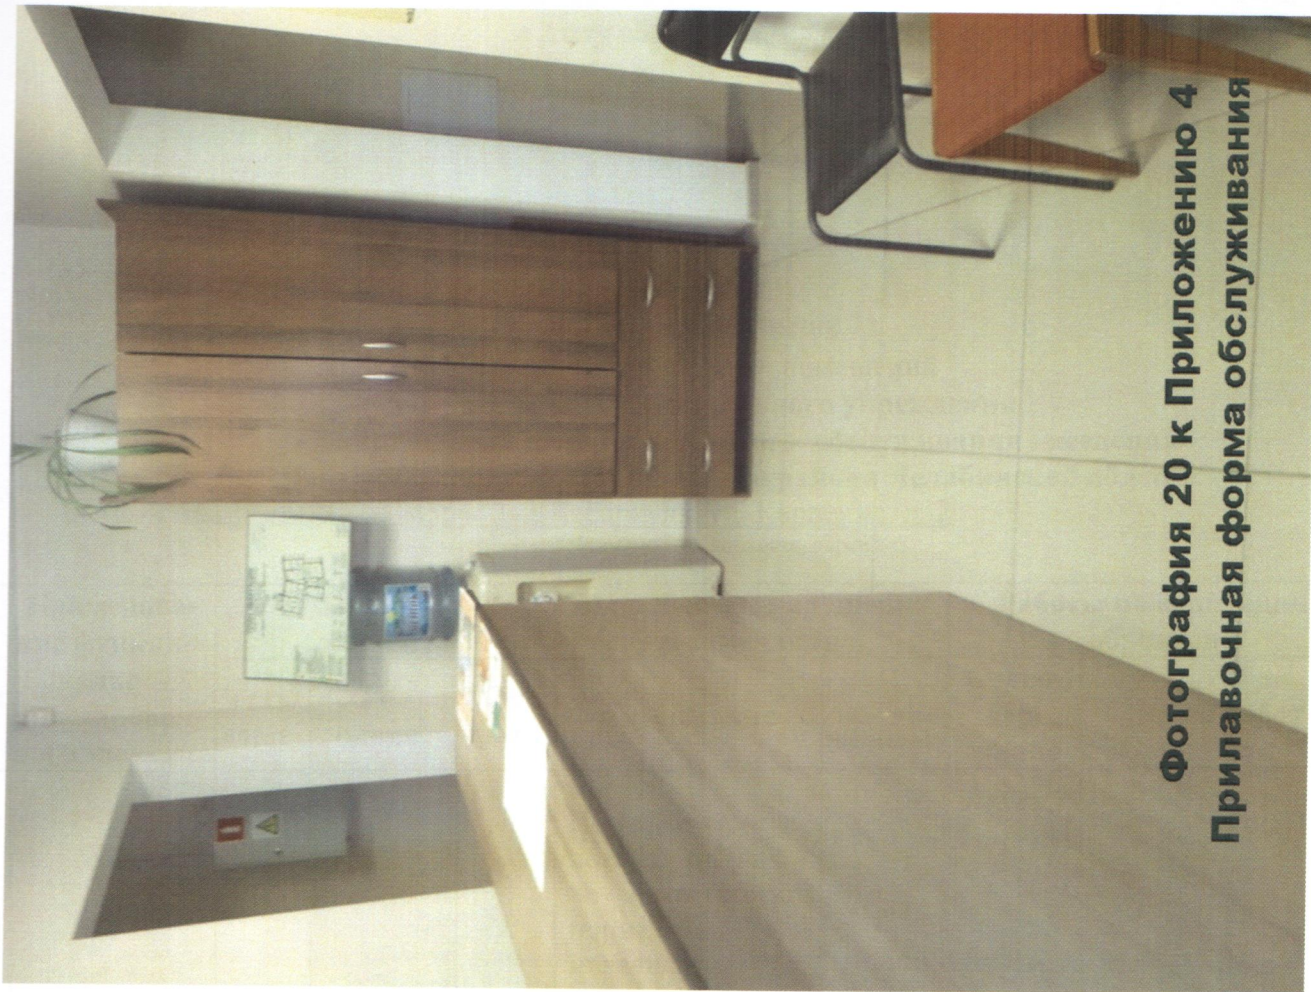
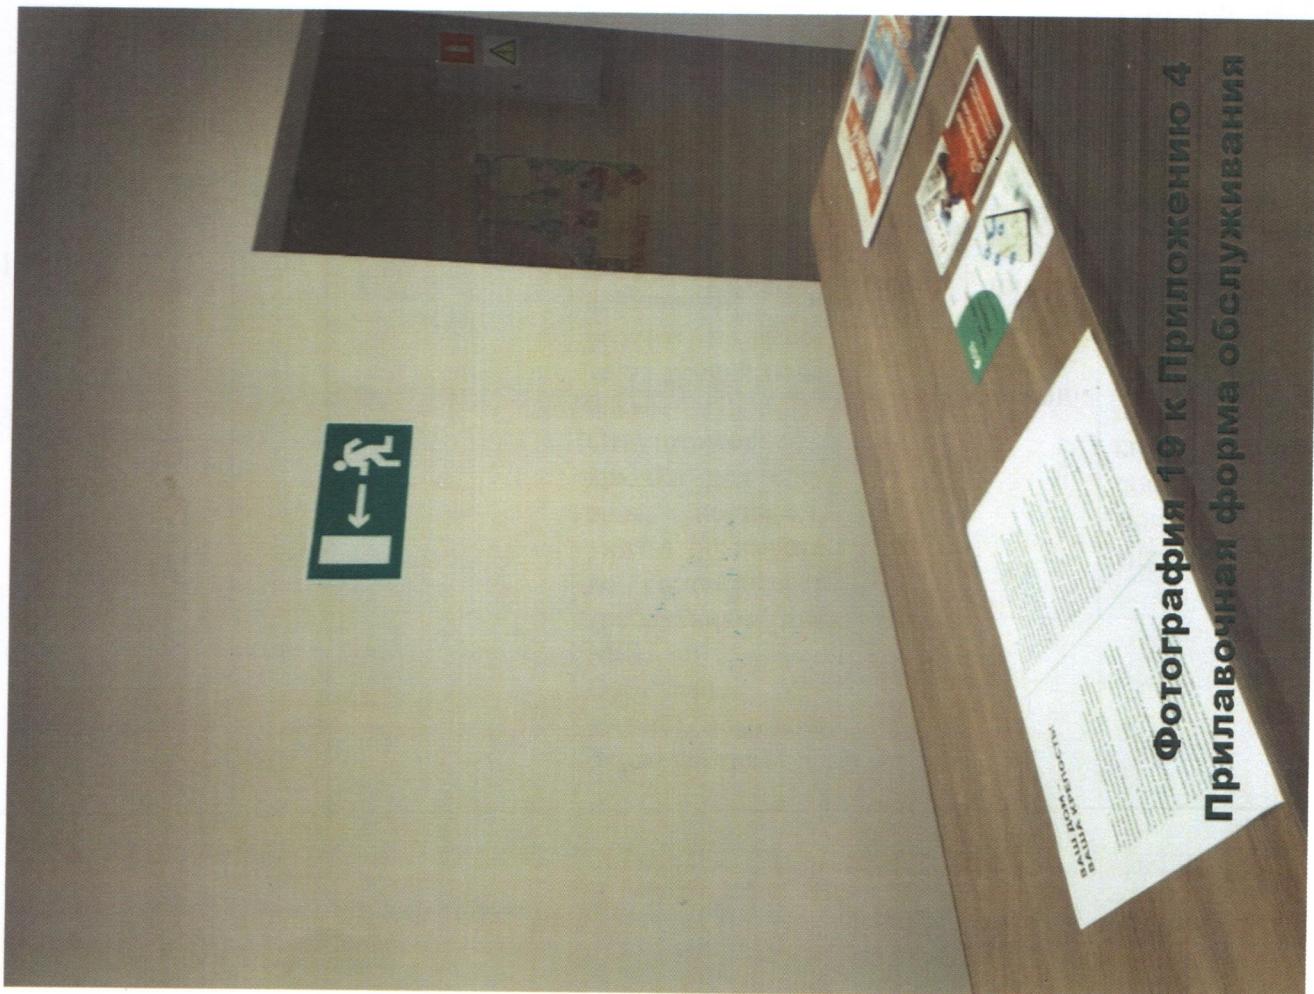
**Фотография 20 к Приложению 4  
Прилавочная форма обслуживания**

**Фотография 19 к Приложению 4  
Прилавочная форма обслуживания**
